# REVISIO DEL PLA ESPECIAL DE PROTECCIO DEL PATRIMONI HISTORIC, ARTISTIC I ARQUITECTONIC I CATALEG DE CORNELLA DE LLOBREGAT. 1996

CATALEG

**Denominació:** COLUMNES PREROMÀNIQUES  
**Localització:** C/ Mossèn Jacint Verdaguer, 2 (casa consistorial)  
**Època:** Finals del segle X  
**Autor:** Es desconeix (1)

454 núm. PRO-01  
COLUMNES PRERROMÀNIQUES

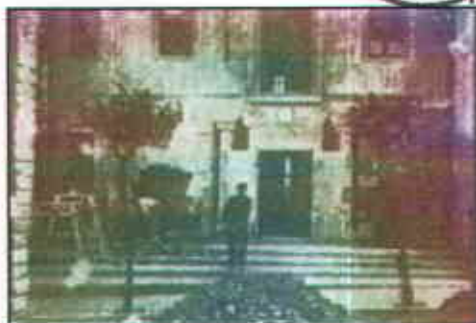
Descoberta de les columnes preromàniques.

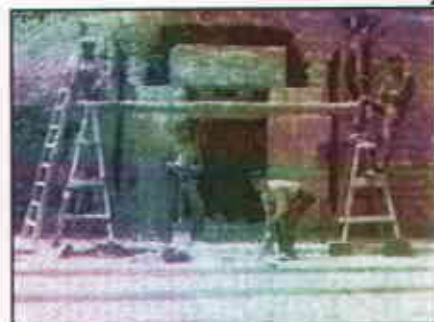
3. La casa de la Vila després de la reforma.

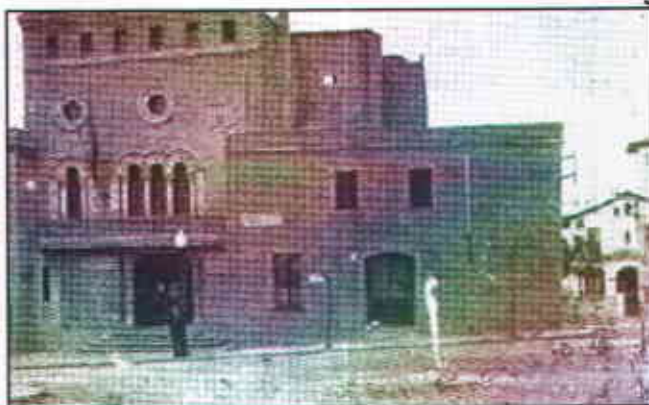
4. Columna tal com fou descoberta abans de la restauració de la base. Les esglésies preromàniques a la comarca del Baix Llobregat. Institut d'Estudis Catalans. Montserrat Pagès. Lám. XI.

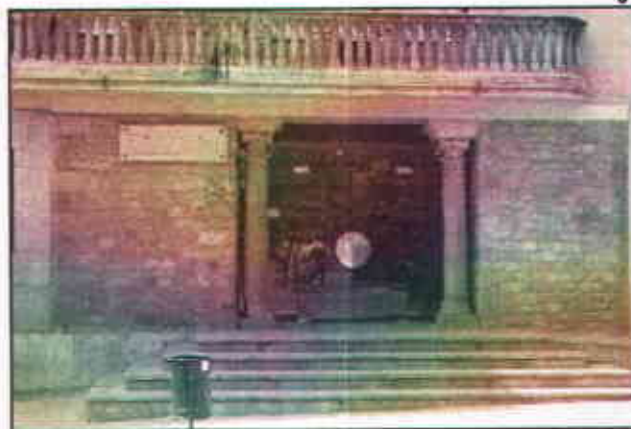
5. Façana. Estat actual. Foto equip redactor 1995/0105

La cara exterior del mur està en bon estat de conservació. Al costat sud hi ha un rètol de pedra fixat a sobre del mur.

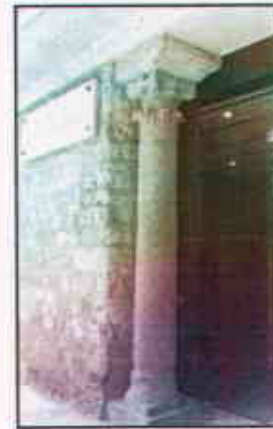
6. Columna amb la base restaurada. Foto equip redactor 1995/0106

Estan bastant deteriorades. Parts dels capitells i de les bases estan repicats, i la part que queda fora del gruix del mur ha quedat destruïda. S'observen fissures en algunes fulles del capitell del costat sud. Les bases de les columnes són les parts més deteriorades, els falten alguns trossos i estan molt desgastats.

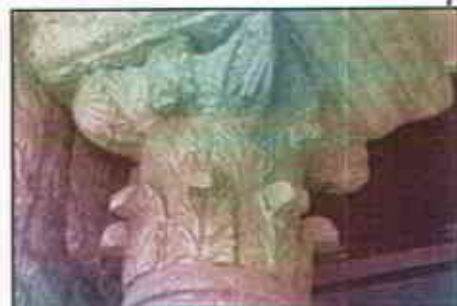
7. Capitell de la columna esquerra. Foto equip redactor 1995/0107

Els capitells fan 42 cm d'alçada per 42 cm d'amplada (en la part superior). La forma del tambor és cilíndrica en la part inferior, i en la superior forma un cos sortint diferent del que constitueix el model clàssic.

Els caulicles i les volutes s'han transformat en fulles que surten d'una tija d'entre els acants de la zona inferior. Les volutes són reemplaçades per unes fulles més grans lobulades. Els acants són treballats, superposant el relleu damunt la fulla llisa sense retallar-la. Les bases són de tipus califal.

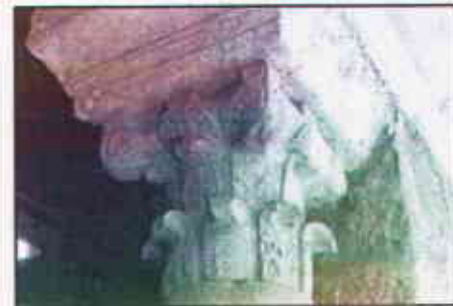
8. Capitell de la columna dreta. Foto equip redactor 1995/0108

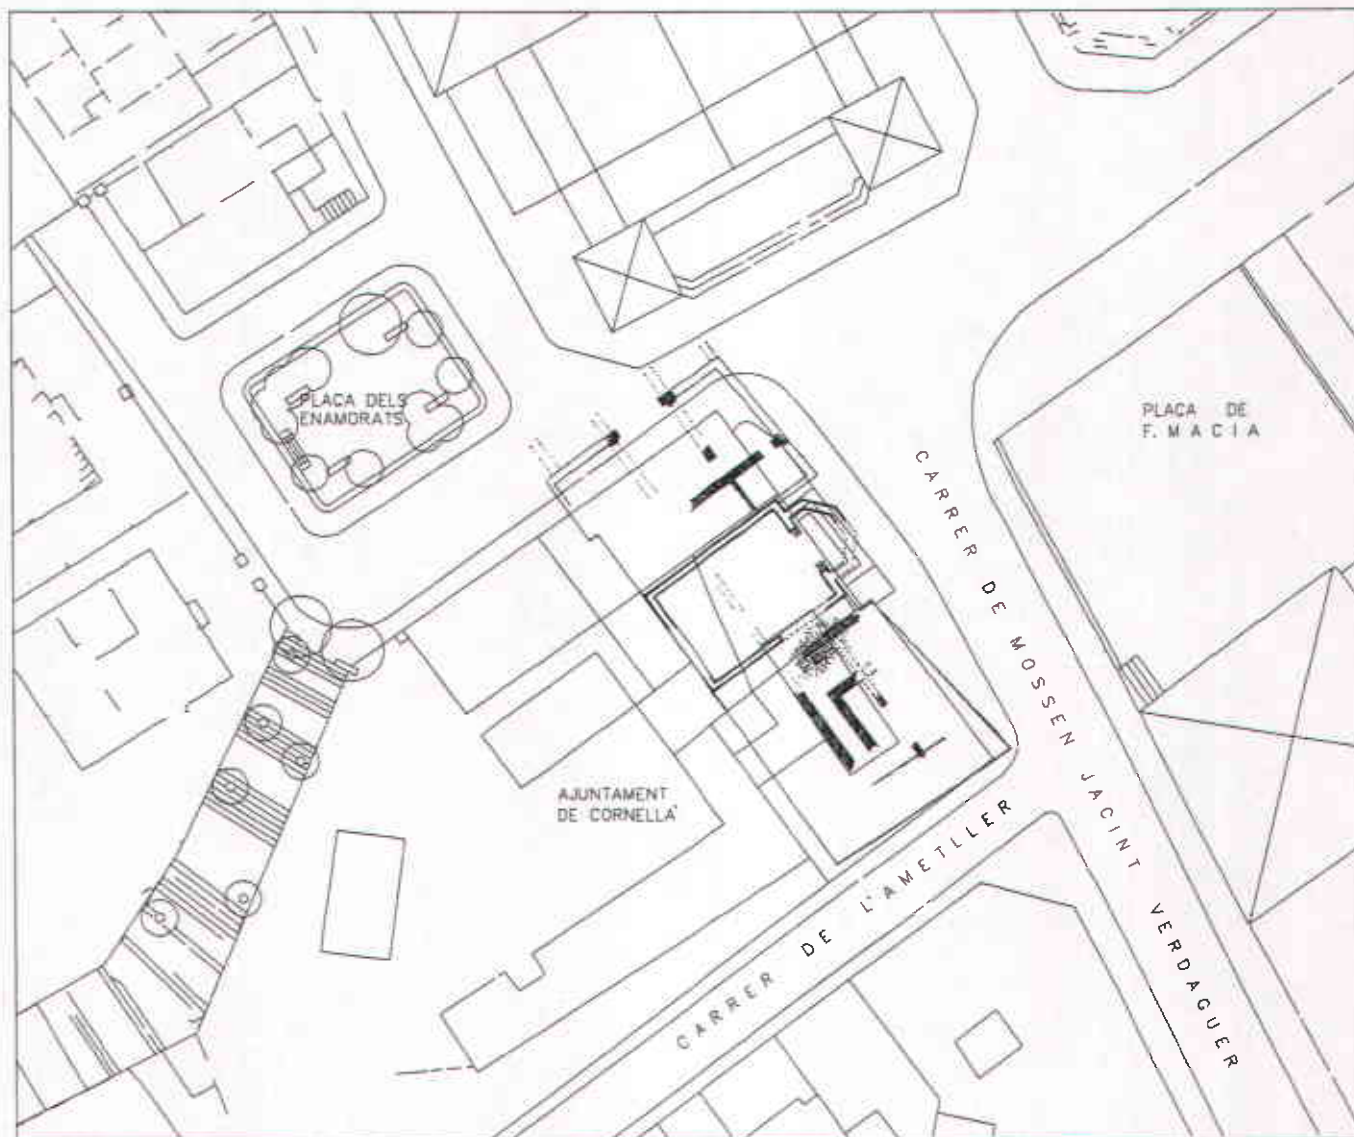
ALÇAT COLUMNS I MUR

Les dues columnes, amb tots els seus elements, base, fust, capitell i cimaci, formen part de l'arc triomfal situat entre l'absis i la nau de l'antiga basílica de l'època visigòtica.

Les parets de maçoneria situades a cada costat de les columnes també podem atribuir-les a l'època visigòtica. Aquests aparells pertanyen al mateix edifici. Són del tipus anomenat *aparell romà*. Per l'aparell, aquesta basílica és similar a la de Santa Margarida de Martorell.

Els carreus estan col·locats a trencajunts i són de la mida mitjana (el llarg varia entre 11 i 34 cm, i l'alçada de les filades, entre 11 i 13,5 cm). Les cantonades s'acaben amb "cadenes d'angle", és a dir, amb blocs angulars més grans disposats de cap i ample. N'hi ha un que té un colze engalzat amb un carreu més petit. L'aparell està assentat amb morter de calç.

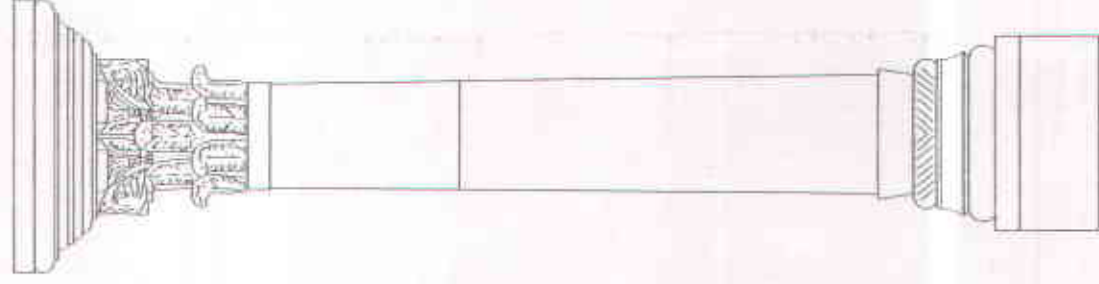
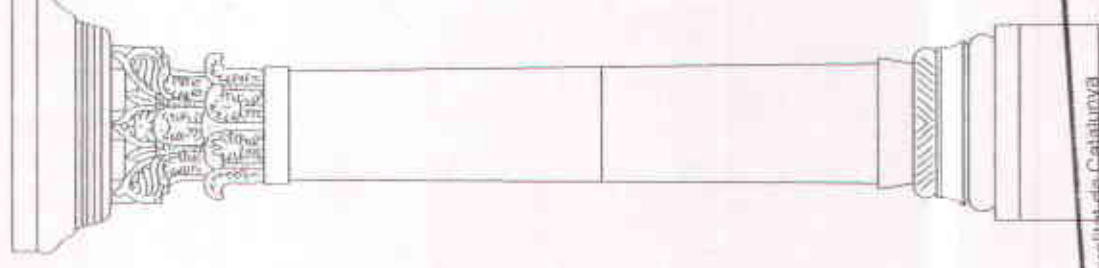
PLANTA EXCAVACIONS 1928

Per les excavacions arqueològiques se sap que la planta era d'una sola nau, capçada per un absis poligonal de cinc cares tant per l'interior com per l'exterior. El gruix dels murs és de 50 cm. La nau fa 9 m x 12,5 m. No se sap segur on era l'entrada principal, però sembla que estava situada en el mur del costat sud, tot i que acostumaven a tenir-la a ponent.

Segons l'aixecament de les excavacions fet per Puig i Cadafalch, la nau de la basílica estaria situada a l'interior de l'actual casa consistorial i l'absis, a l'exterior.
